景観写真判読の事例

分布図の判読の事例

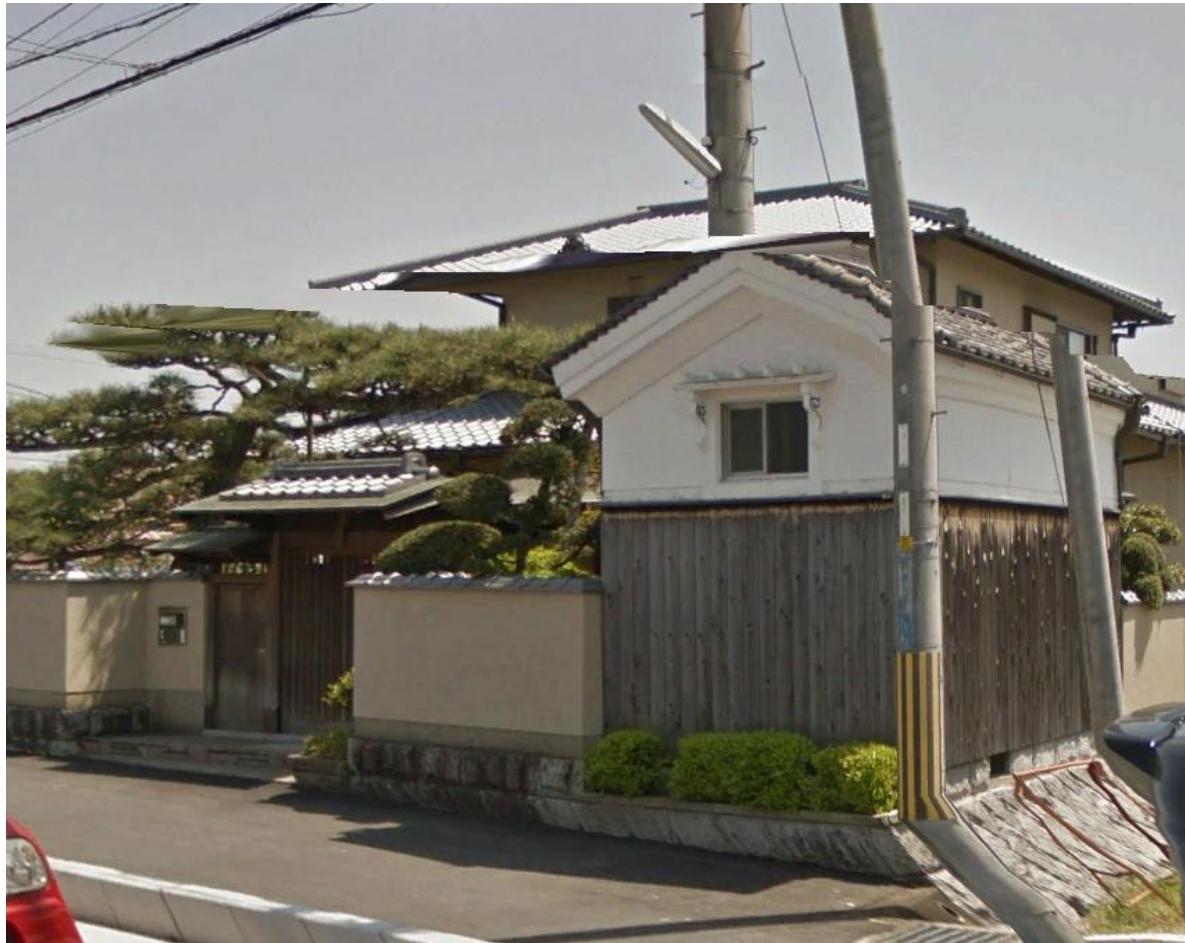
蔵の地上映像

地上映像から読み取れる蔵の特徴

- ・壁の上半分が白い蔵が多い。
- ・屋根と壁の間も白く塗られている。
- ・壁の下半分が木の板の蔵が多い。
- ・窓が少ない。
- ・窓が小さい。

- ・白いのは漆喰であり、壁や壁と屋根の間を漆喰で塗っているのは、防火、防水のためではないか。
- ・窓が小さく少ないので、防火のためや、温湿度の変化を少なくするためではないか。
- ・防火に対して様々な備えがあるということは、昔は消防設備が十分ではなかったのではないか。
- ・温湿度の変化を少なくするために窓を小さく少なくしていたということは、昔は、空調設備が十分ではなかったのではないか。
